Mehrzweckhalle Rutschwil  
Gemeinde Dägerlen

# Schadstoffgutachten Normale Nutzung

## **Technischer Bericht**

Objekt Nr. 5347.14  
Winterthur, 25. Mai 2020

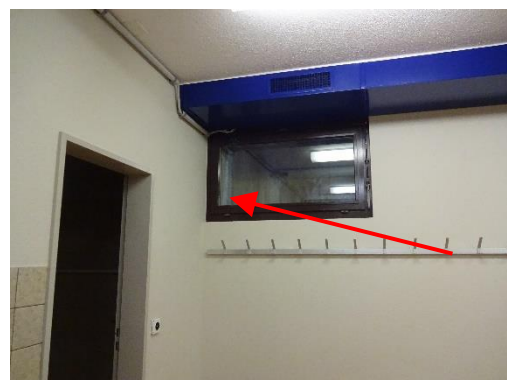
| <b>Typenblatt-Nummer:</b> | | <b>5</b> |

| <b>Bauteil:</b> | | UG, Putzraum, Wand |
| <b>Material:</b> | | Fliesenkleber |
| <b>Beurteilung:</b> | | Asbest-haltig |
| <b>Gefährdungsstufen</b> | <b>Normale Nutzung:</b> | Ohne Beschädigung besteht keine unmittelbare Gefährdung. |
| <b>Sanierungsdringlichkeit:</b> | | Dringlichkeitsstufe III – Sanierung vormerken |

| <b>Massnahmen:</b> | | Die asbesthaltigen Materialien müssen vor baulichen Eingriffen durch ein von der SUVA- anerkanntes Sanierungsunternehmen (Massnahmen gemäss SUVA Factsheet 33077) entfernt und entsorgt werden. |

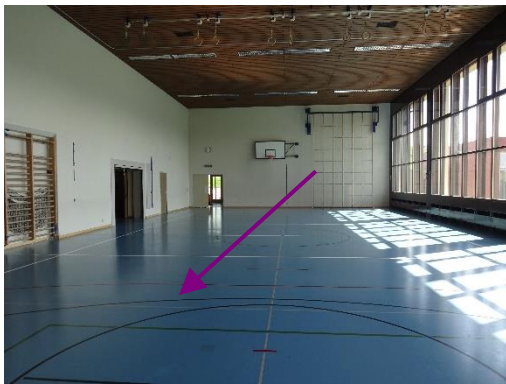
| Typenblatt-Nummer: | | 8 | |

| Bauteil: | | EG, Turnhalle, Boden | |
| Material: | | Turnhallenboden | |
| Beurteilung: | | Schwermetall-haltig | |
| Gefährdungsstufen | Normale Nutzung: | Es besteht für die Nutzer auch bei kleineren Schäden keine Gefährdung. | |
| Bemerkungen: | | Erhöhter Quecksilbergehalt: 59 ppm, restliche Schwermetalle stellen kein Problem für die Entsorgung dar. | |

| Massnahmen: | | Derzeit keine, bei Rückbau Entsorgung beachten. | |
| Entsorgung: | | SAVA / KVA mit Hg-Filter (Bewilligung nötig) | |
