Mehrzweckhalle Rutschwil  
Gemeinde Dägerlen

# Schadstoffgutachten Normale Nutzung

## **Technischer Bericht**

Objekt Nr. 5347.14  
Winterthur, 25. Mai 2020

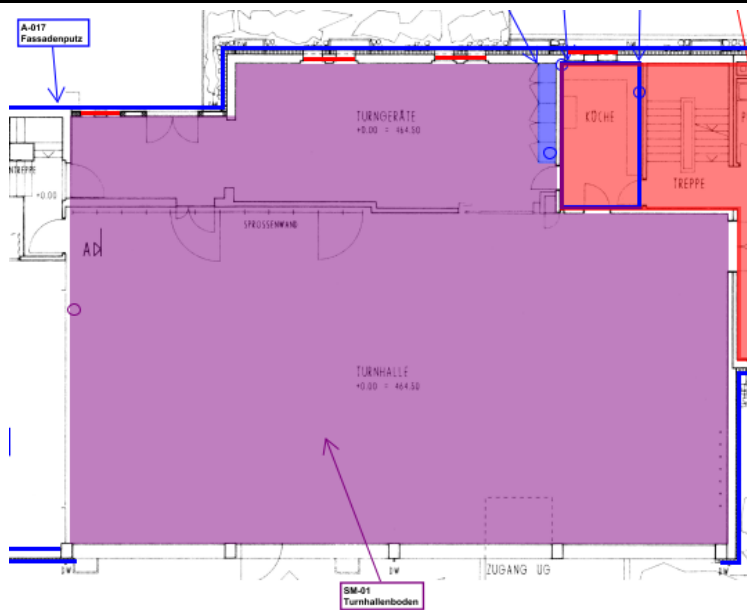
| LVA-Nr.: | | 17 09 03 S | |
| Bemerkungen: | | Erhöhter Quecksilbergehalt: 59 ppm, restliche Schwermetalle stellen kein Problem für die Entsorgung dar. | |
